Management-System Handbuch	VA = Verfahrensanweisung

<b>HACA</b> <b>LEITERN</b>
	AA = Arbeitsanweisung	
	✓ FB = Formblatt	
	PA = Prüfanweisung	
<b>Titel: QS Richtlinien zur Optischen Sichtprüfung von Bügelschrauben St/tZn.</b>		Nr.: HACA 5.1-FB-11
<b>1. Zweck / Ziel:</b>		
Dieses FB soll dabei helfen, Fehlererscheinungen an Bügelschrauben zu erkennen und richtig zu beurteilen.		
<b>2. Geltungsbereich:</b>		
WE, QS, VS		
<b>3. Beschreibung der Inhalte:</b>

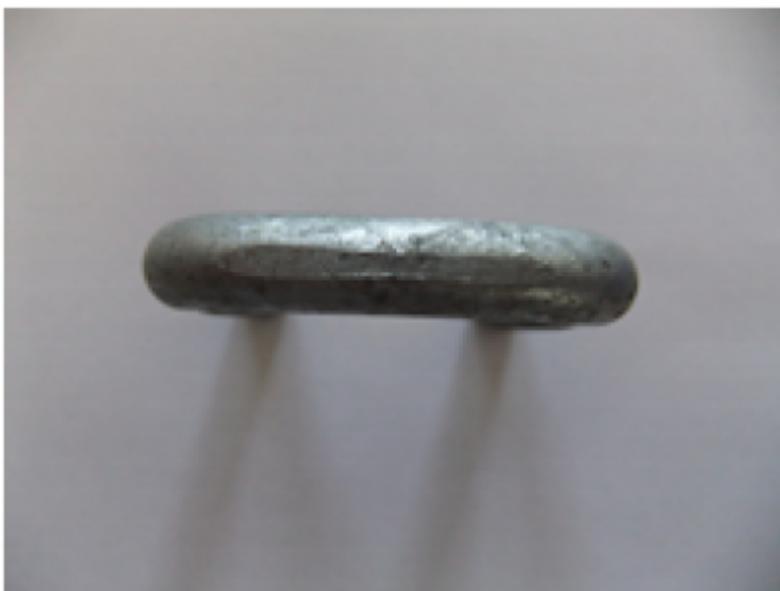
**Bild Nr.1**

3.1 Optisch Sichtprüfung an auftretenden Fehlerbildern, der St/tZn Bügelschrauben:		
• Zink-Abplatzungen		
• Fremdrost		
<b>4. Mitgelnde Dokumente und Unterlagen:</b>		
DIN EN ISO 1461		
<b>5. Optische Sichtprüfung:</b>		
Die Ursachen der im Bild 1, leichte Rissbildung in der Feinzinkschicht und Bild 2, Abplatzung der Feinzinkschicht dargestellten Fehlstellen sind zum einen in der Beschaffenheit des Trägermaterials, Legierungsbestandteilen im Stahl und dem damit zusammenhängendem Schichtaufbau und zum anderen, in der dynamischen Belastung, denen die Bügelschrauben ausgesetzt sind, zu suchen. Da aber der Zinküberzug mit dem Stahl eine interkristalline unlösbare Verbindung eingegangen ist, ist in beiden Fällen der Korrosionsschutz weiterhin gegeben. Ein Nachbessern nach DIN ISO 1461 mit Zinkstaubfarbe oder Zinkspray ist zwar sinnvoll, aber nicht notwendig. Sollten die Fehlstellen $\geq 1\%$ der gesamt verzinkten Fläche sein, muss zusätzlich mit einem Zinkschichtdicke-Messgerät die vorhandene Zinkschichtdicke ermittelt werden (Siehe DIN ISO 1461) und mit Zinkstaubfarbe oder Zinkspray nachgebessert werden.

Beurteilung: Die Bügelschrauben dürfen montiert werden, Nacharbeit nur erforderlich, wenn die Fehlstellen $\geq 1\%$ betragen und die Zinkschichtdicke nach Norm, nicht mehr gegeben ist.		
Die Fehlererscheinungen in Bild Nr. 3 und 4 zeigen Bügelschrauben mit Fremdrostbefall. Dieser wird durch äußere Umstände, wie feine Eisenstäube, die an der Luft rosten und sich auf Gegenstände niederschlagen, übertragen und werden in Fachkreisen auch normativ als dünne Rostschicht auf Stahtoberflächen bezeichnet. Optisch sehen diese Oberflächen verrostet aus, obwohl sie nur von Roststaub bedeckt sind. In diesem Fall schützt die Feuerverzinkung das Eisen nachhaltig vor Rostbefall. Wird die Beschichtung beschädigt, bildet Zink und Eisen in Verbindung mit Wasser ein Lokalelement und das Zink als unedleres Metall korrodiert und bewahrt dadurch das Eisen vor der Oxidation. Das Beseitigen der Rostschicht durch Abwischen oder Bürsten (darf nur mit einer Edelstahlbürste erfolgen) ist zwar sinnvoll, aber nicht notwendig.
