Management-System Handbuch			
		VA = Verfahrensanweisung	HACA LEITERN
		AA = Arbeitsanweisung	
		FB = Formblatt	
	✔	PA = Prüfanweisung

Titel: Überprüfung der Führungstaschen und der Federlöcher im Boxgehäuse	** **	Nr.: HACA 4.2-PA-25

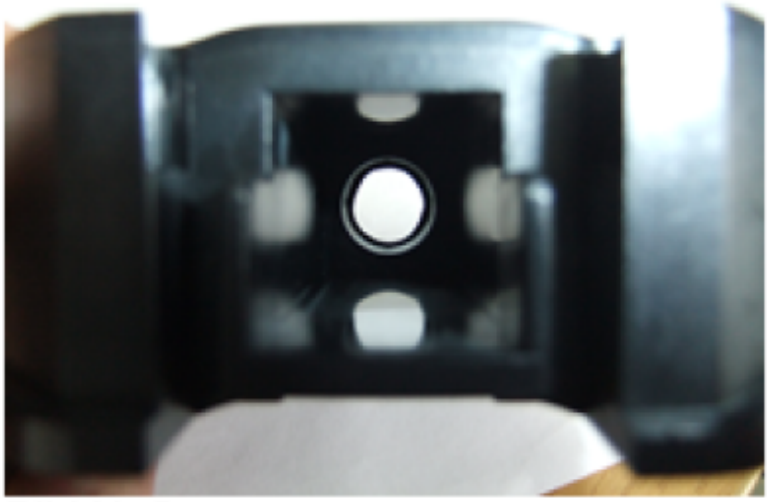
Bild Nr.1

Bild Nr.1: Boxgehäuse mit ausgeweiteter Führungstasche. Zu erkennen an dem nach oben gewölbtem Steg. (Siehe Pfeil)
• Durch eine ausgeweitete Führungstasche verlieren die Sicherheits- und Sprossenknöpfe ihren optimalen Sitz.
Dies führt zu Funktionsstörrungen im Boxgehäuse.
• Zurückzuführen auf einen Werkzeugfehler beim Abspritzen. Das Boxgehäuse darf nicht verbaut werden.

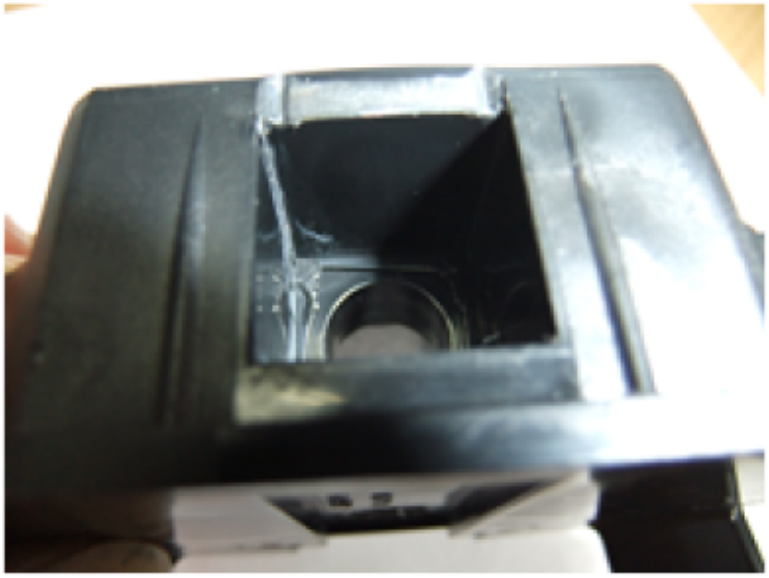
Bild Nr.2

Bild Nr.2: Federloch verjüngt durch Gratbildung.
• Durch das verjüngte Federloch verklemmt die Feder, eine fehlerfreie Funktion ist nicht gegeben.
• Zurückzuführen auf einen Werkzeugfehler beim Abspritzen. Das Boxgehäuse darf nicht verbaut werden.
