Weißrost

Weißrost ist eine Oxydschicht, bestehend aus Zinkhydroxid, Zinkoxid und etwas Zinkcarbonat, wobei die Zinkhydroxide nicht zu basischen Carbonaten weiter reagieren konnten. Weißrost entsteht in weißen, lockeren Schichten, die keine schützende Wirkung für die darunterliegenden, metallischen Schichten ausüben. Die Oberflächen sind rau und unregelmäßig.

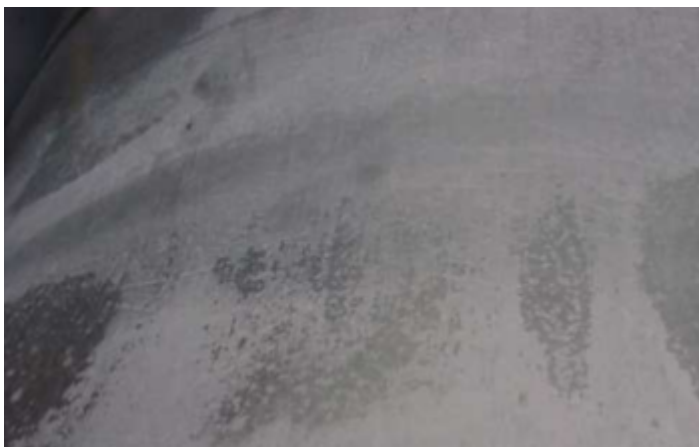
Abb.2: Flächiger Weißrost auf einem Verzinktem Blech

Die voluminösen, puderförmigen Oxidationsprodukte von starkem Weißrost sollten grundsätzlich entfernt werden, da sie unter ungünstigen Umständen Feuchtigkeit binden und die weißrostfördernden Verhältnisse verlängern können.

Hierzu ist die gesamte Oberfläche sorgfältig mit harten Nylonbürsten zu behandeln und mit reinem Wasser kräftig nachzuspülen. Die weitere Behandlung hängt vom Ausmaß und Grad der Schädigung ab. Bei, mittels Schichtdickenmessgerät messbarer, deutlicher Verringerung der Zinkschichtdicke kann es erforderlich sein, den ursprünglichen Korrosionsschutz durch das Auftragen geeigneter Beschichtungen wiederherzustellen. In der Regel lässt sich bei starkem Weißrostbefall die einheitliche Optik der Zinkoberfläche nicht wieder erreichen. Weißrost kann auch durch Abbeizen der Zinkschicht beseitigt werden. Durch Abwischen mit einer schwach konzentrierten Schwefelsäure kann oberflächlich der Belag entfernt werden. Anschließend gründlich mit Wasser nachspülen und trocknen.
