Weißrost

Weißrost ist eine Oxydschicht, bestehend aus Zinkhydroxid, Zinkoxid und etwas Zinkcarbonat, wobei die Zinkhydroxide nicht zu basischen Carbonaten weiter reagieren konnten. Weißrost entsteht in weißen, lockeren Schichten, die keine schützende Wirkung für die darunterliegenden, metallischen Schichten ausüben. Die Oberflächen sind rau und unregelmäßig.

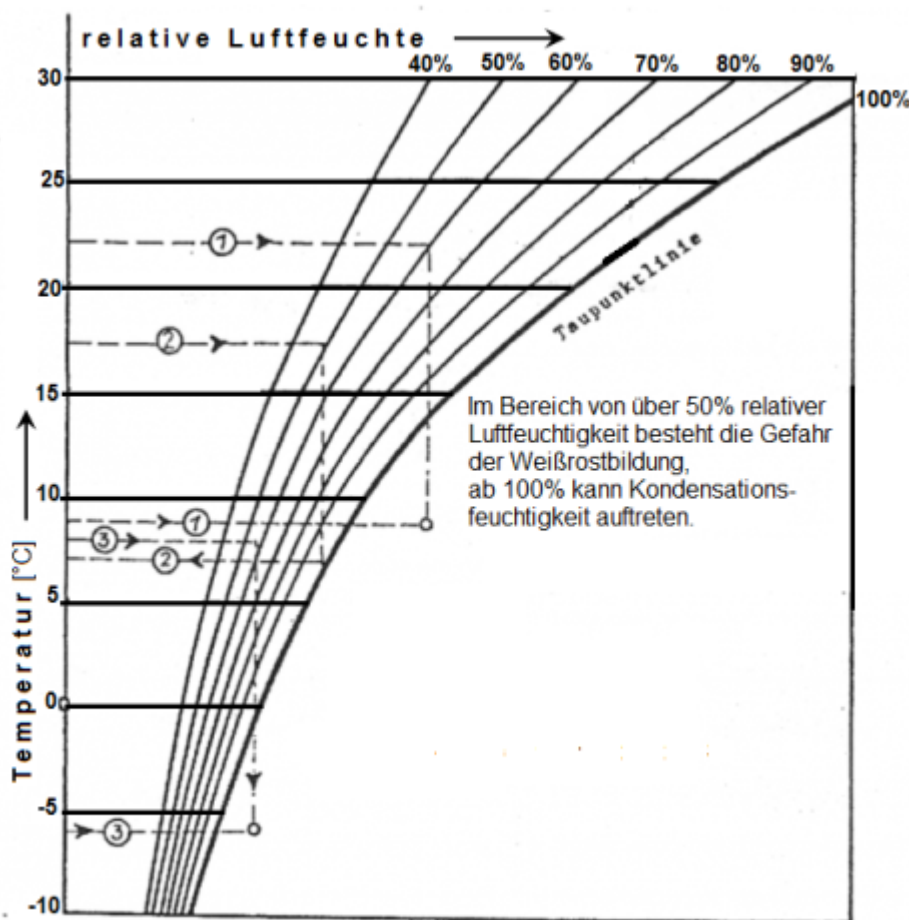
Abb.1: Zusammenhang zwischen Temperatur, Luftfeuchtigkeit und Taupunktlinie.

- Kondenswasser entsteht immer dann, wenn die zwischen Blechtafeln oder Windungen vorhandene Luft oder die an Blechpaketen oder -coils angrenzende wärmere Luft durch das kältere Material oder durch sinkende Raumtemperaturen den Taupunkt unterschreitet.

Ablesebeispiel 1)

- Temperatur des Materials bei Entladung vom LKW +9° C
- max. zu erwartende Temperatur der Lagerhalle innerhalb weniger Stunden +22° C
- zu erwartende relative Luftfeuchtigkeit 60 %

Hier wird mit großer Wahrscheinlichkeit Kondensfeuchtigkeit am Material auftreten (verstärkte Korrosion tritt jedoch in jedem Fall wegen der hohen Luftfeuchtigkeit auf).

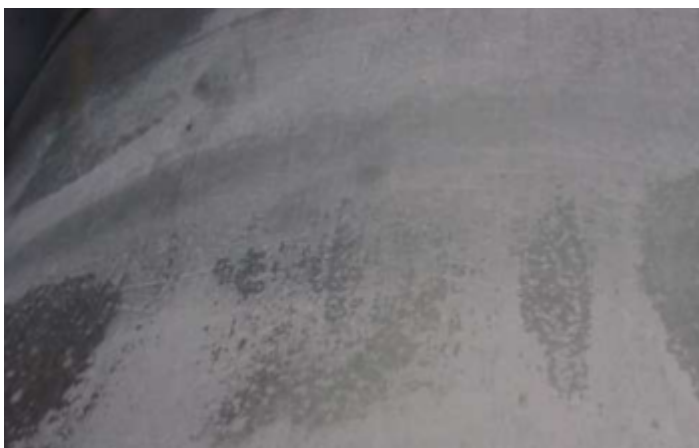
Abb.2: Flächiger Weißrost auf einem Verzinktem Blech
