# Weißrost

## Zinkpatina

## Entstehung von Weißrost

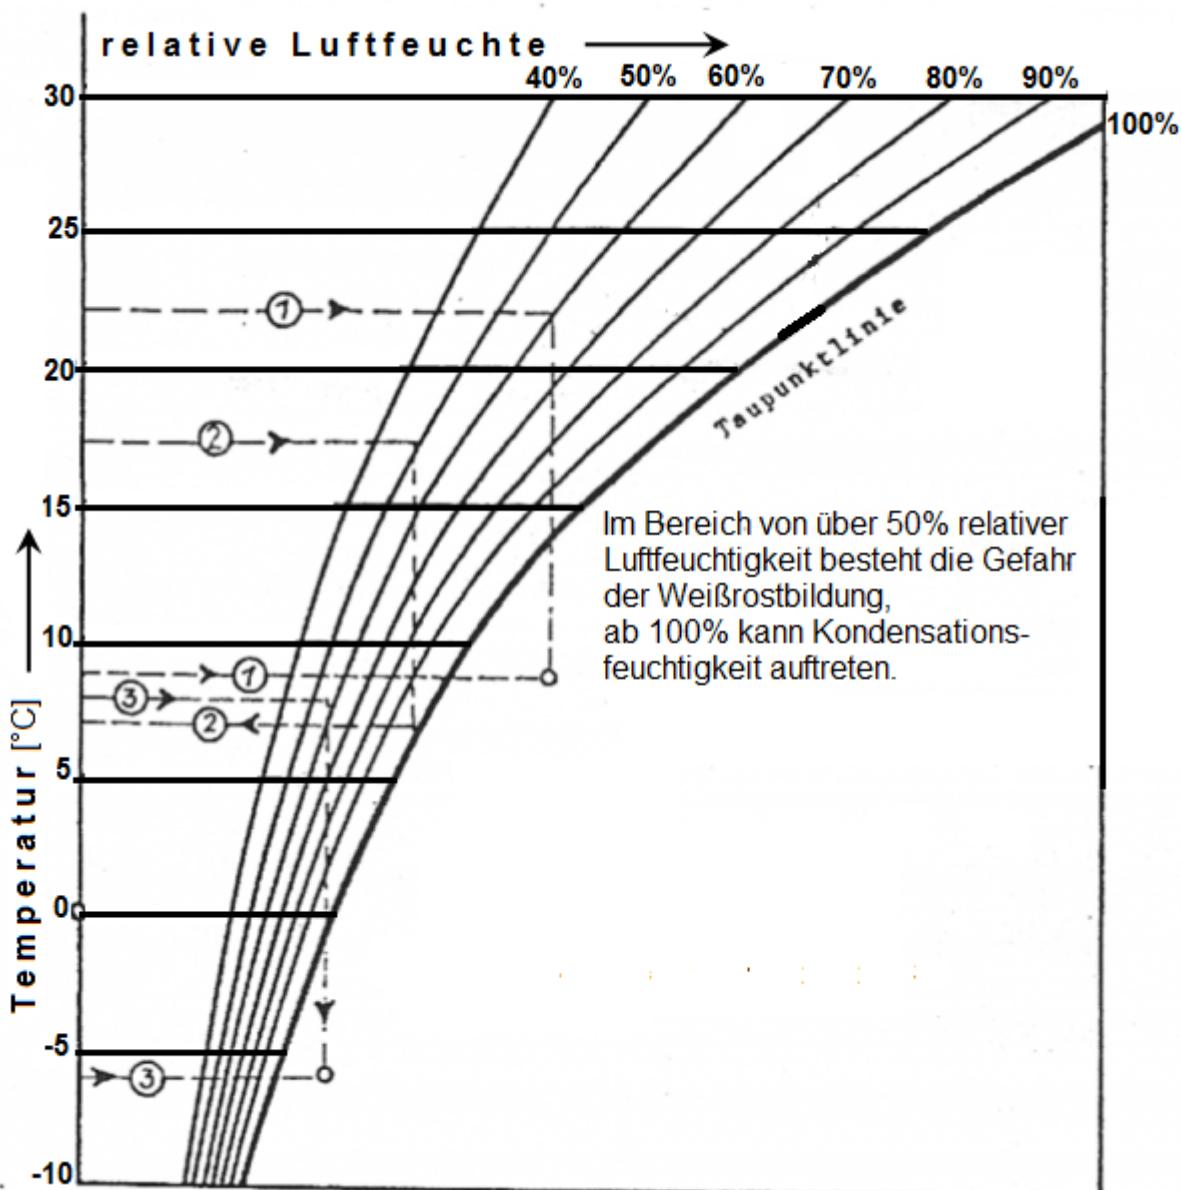
Abb.1: Zusammenhang zwischen Temperatur, Luftfeuchtigkeit und Taupunktlinie.

- Kondenswasser entsteht immer dann, wenn die zwischen Blechtafeln oder Windungen vorhandene Luft oder die an Blechpaketen oder -coils angrenzende wärmere Luft durch das kältere Material oder durch sinkende Raumtemperaturen den Taupunkt unterschreitet.

#### Ablesebeispiel 1)

- Temperatur des Materials bei Entladung vom LKW +9° C
- max. zu erwartende Temperatur der Lagerhalle innerhalb weniger Stunden +22° C
- zu erwartende relative Luftfeuchtigkeit 60 %

Hier wird mit großer Wahrscheinlichkeit Kondensfeuchtigkeit am Material auftreten (verstärkte Korrosion tritt jedoch in jedem Fall wegen der hohen Luftfeuchtigkeit auf).

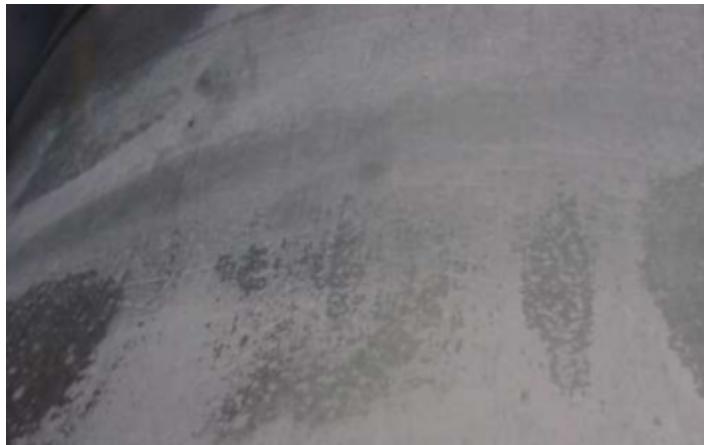
Abb.2: Flächiger Weißrost auf einem Verzinktem Blech

Weißrost ist eine Oxydschicht, bestehend aus Zinkhydroxid, Zinkoxid und etwas Zinkcarbonat, wobei die Zinkhydroxide nicht zu basischen Carbonaten weiter reagieren konnten. Weißrost entsteht in weißen, lockeren Schichten, die keine schützende Wirkung für die darunterliegenden, metallischen Schichten ausüben. Die Oberflächen sind rau und unregelmäßig.
