# Weißrost

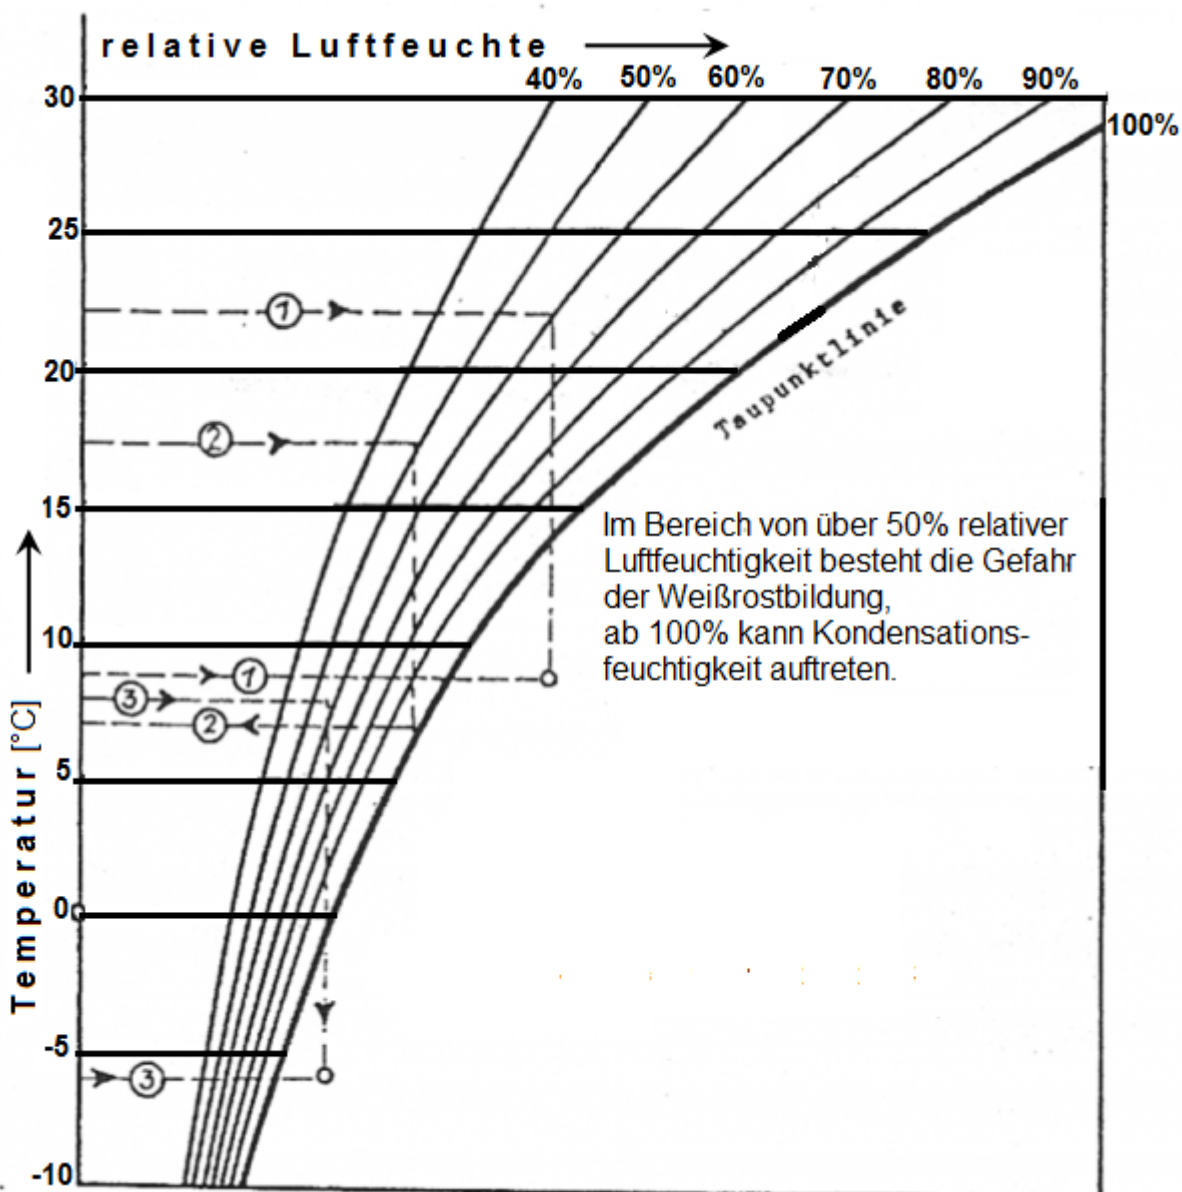
Abb.1: Zusammenhang zwischen Temperatur, Luftfeuchtigkeit und Taupunktlinie.

- Kondenswasser entsteht immer dann, wenn die zwischen Blechtafeln oder Windungen vorhandene Luft oder die an Blechpaketen oder -coils angrenzende wärmere Luft durch das kältere Material oder durch sinkende Raumtemperaturen den Taupunkt unterschreitet.

### Ablesebeispiel 1)

- Temperatur des Materials bei Entladung vom LKW +9° C
- max. zu erwartende Temperatur der Lagerhalle innerhalb weniger Stunden +22° C
- zu erwartende relative Luftfeuchtigkeit 60 %

Hier wird mit großer Wahrscheinlichkeit Kondensfeuchtigkeit am Material auftreten (verstärkte Korrosion tritt jedoch in jedem Fall wegen der hohen Luftfeuchtigkeit auf).
