AA = Arbeitsanweisung	
	✓ FB = Formblatt	
	PA = Prüfanweisung	
Titel: QS Richtlinien zur Optischen Sichtprüfung von Bügelschrauben St/tZn.		Nr.: HACA 5.1-FB-11

1. Zweck / Ziel:		
Dieses FB soll dabei helfen, Fehlererscheinungen an Bügelschrauben zu erkennen und richtig zu beurteilen.		
2. Geltungsbereich:		
WE, QS, VS

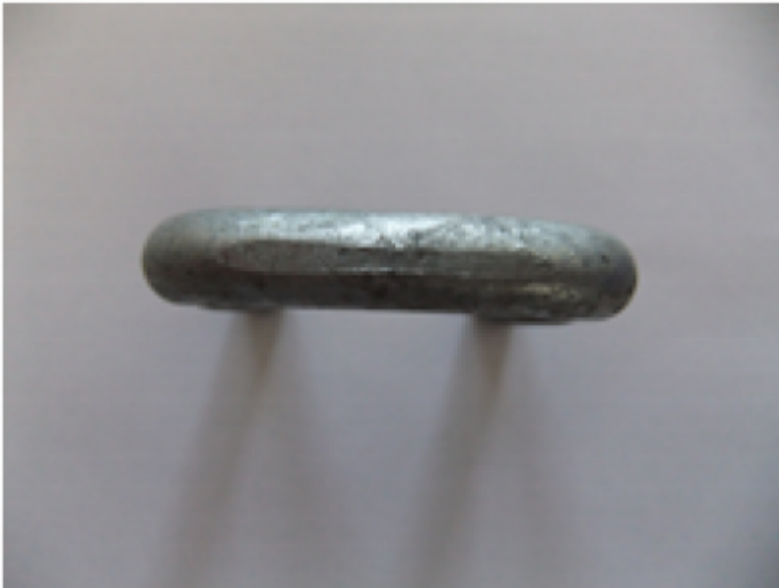
Bild Nr.1

4. Mitgeltende Dokumente und Unterlagen:		
DIN EN ISO 1461		
5. Optische Sichtprüfung:		
<p>Die Ursachen der im Bild 1, leichte Rissbildung in der Feinzinkschicht und Bild 2, Abplatzung der Feinzinkschicht dargestellten Fehlstellen sind zum einen in der Beschaffenheit des Trägermaterials, Legierungsbestandteilen im Stahl und dem damit zusammenhängendem Schichtaufbau und zum anderen, in der dynamischen Belastung, denen die Bügelschrauben ausgesetzt sind, zu suchen. Da aber der Zinküberzug mit dem Stahl eine interkristalline unlösliche Verbindung eingegangen ist, ist in beiden Fällen der Korrosionsschutz weiterhin gegeben. Ein Nachbessern nach DIN ISO 1461 mit Zinkstaubfarbe oder Zinkspray ist zwar sinnvoll, aber nicht notwendig. Sollten die Fehlstellen $\geq 1\%$ der gesamt verzinkten Fläche sein, muss zusätzlich mit einem Zinkschichtdicke-Messgerät die vorhandene Zinkschichtdicke ermittelt werden (Siehe DIN ISO 1461) und mit Zinkstaubfarbe oder Zinkspray nachgebessert werden.</p> <p>Beurteilung: Die Bügelschrauben dürfen montiert werden, Nacharbeit nur erforderlich, wenn die Fehlstellen $\geq 1\%$ betragen und die Zinkschichtdicke nach Norm, nicht mehr gegeben ist.</p> <p>Die Fehlererscheinungen in Bild Nr. 3 und 4 zeigen Bügelschrauben mit Fremdrostbefall. Dieser wird durch äußere Umstände, wie feine Eisenstäube, die an der Luft rosten und sich auf Gegenstände niederschlagen, übertragen und werden in Fachkreisen auch normativ als dünne Rostschicht auf Stahloberflächen bezeichnet. Optisch sehen diese Oberflächen verrostet aus, obwohl sie nur von Roststaub bedeckt sind. In diesem Fall schützt die Feuerverzinkung das Eisen nachhaltig vor Rostbefall. Wird die Beschichtung beschädigt, bildet Zink und Eisen in Verbindung mit Wasser ein Lokalelement und das Zink als unedleres Metall korrodiert und bewahrt dadurch das Eisen vor der Oxidation. Das Beseitigen der Rostschicht durch Abwischen oder Bürsten (darf nur mit einer Edelstahlbürste erfolgen) ist zwar sinnvoll, aber nicht notwendig.</p> <p>Beurteilung: Die Bügelschrauben dürfen montiert werden, der Korrosionsschutz ist gewährleistet.</p>
