Management-System Handbuch	VA = Verfahrensweisung	 
	AA = Arbeitsweisung	
	FB = Formblatt	
	✓ PA = Prüfanweisung	
<b>Titel: Überprüfung der Führungstaschen und der Federlöcher im Boxgehäuse</b>		Nr.: HACA 4.2-PA-25
<b>1. Zweck / Ziel:</b>		
Diese PA soll dabei helfen, Boxgehäuse einer fehlerfreien und sicheren Wareneingangsprüfung zu unterziehen.		
<b>2. Geltungsbereich:</b>		
WE, QS		
<b>3. Beschreibung der Inhalte:</b>		
<ul style="list-style-type: none"> <li>• Abfragen der Prüfmaße</li> <li>• Optische Beurteilung</li> <li>• Mögliche Fehlerquellen und ihre Beurteilung</li> <li>• Funktionsüberprüfung</li> </ul>		
<b>4. Abfragen der Prüfmaße:</b>		
Die Maßhaltigkeit der Boxgehäuse ist mit Hilfe eines Messschiebers und der geltenden Zeichnung zu überprüfen. Prüfmaße sind auf einer Zeichnung eingerahmt.

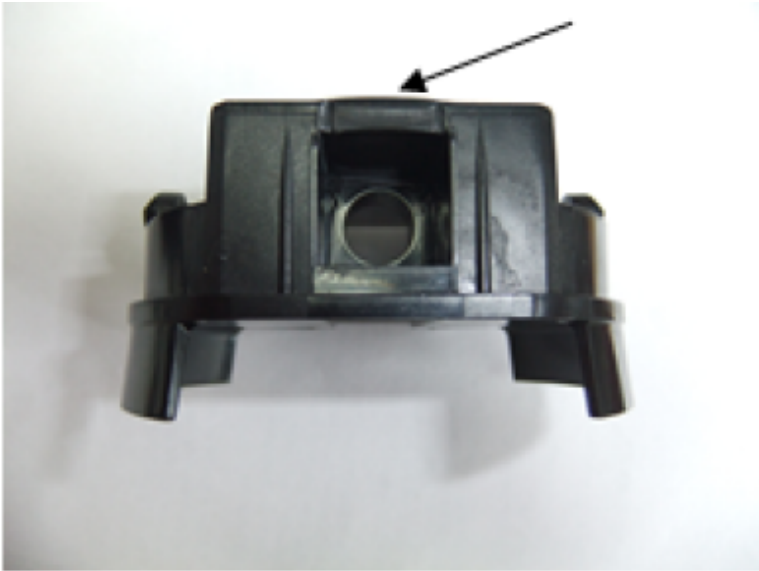
Bild Nr.1

Bild Nr.1: Boxgehäuse mit ausgeweiteter Führungstasche. Zu erkennen an dem nach oben gewölbtem Steg. (Siehe Pfeil)

- Durch eine ausgeweitete Führungstasche verlieren die Sicherheits- und Sprossenknöpfe ihren optimalen Sitz.

Dies führt zu Funktionsstörungen im Boxgehäuse.

- Zurückzuführen auf einen Werkzeugfehler beim Abspritzen. Das Boxgehäuse darf nicht verbaut werden.

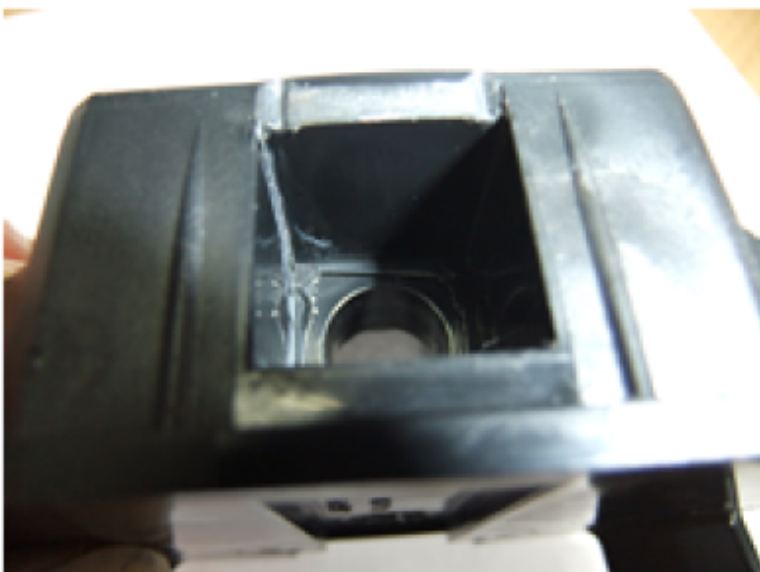
Bild Nr.3

Bild Nr.3: Materialrückstände in der Führungstasche.

- Eine unsaubere Führungstasche beeinträchtigt Sitz und Funktion der Sicherheits- und Sprossenknöpfe.
- Zurückzuführen auf einen Werkzeugfehler beim Abspritzen. Das Boxgehäuse darf nicht verbaut werden.

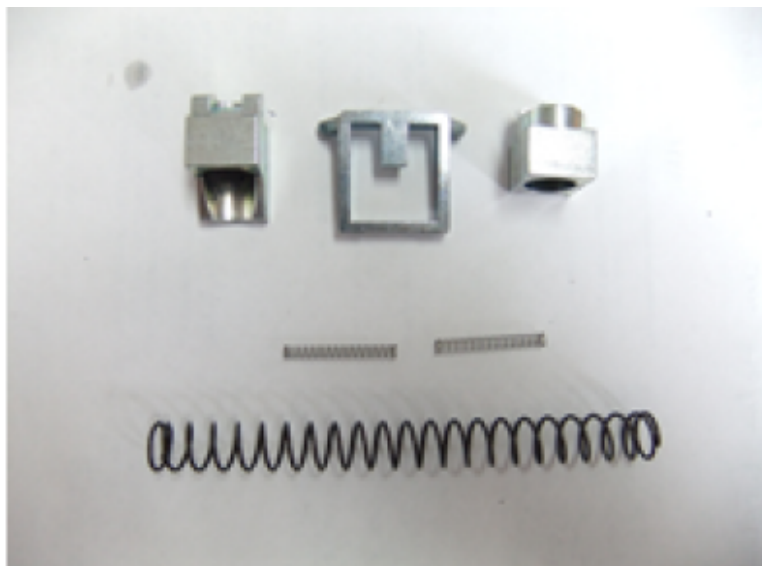
Bild Nr.4

Bild Nr.4: Druckfedern, Sprossenknopf, Sicherheitsknopf und Öffnungsschieber.

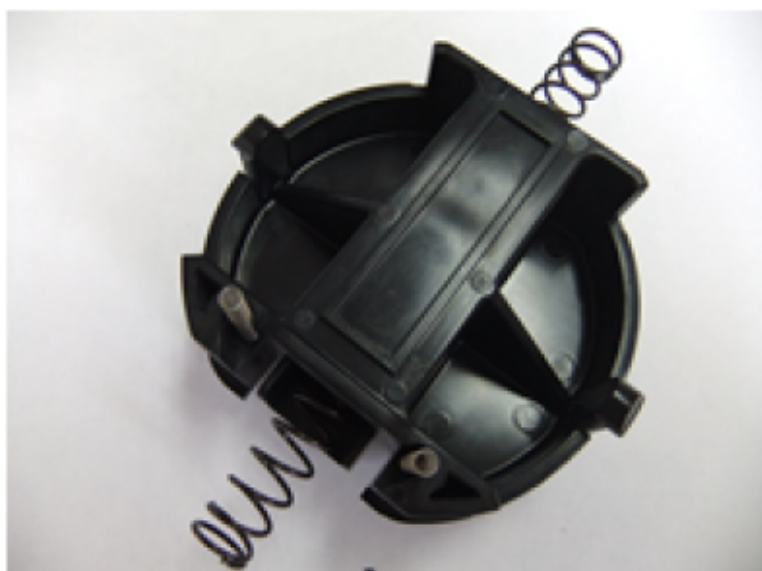
Bild Nr.5

Bild Nr.5: Die Druckfedern in das Boxgehäuse setzen.

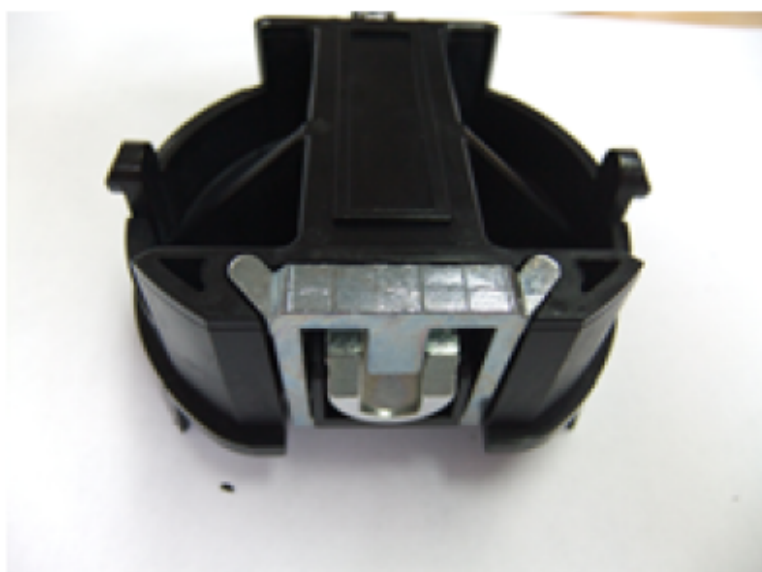
Bild Nr.6

Bild Nr.6: Sicherheitsknopf auf die Feder setzen und in die Führungstasche schieben.  
Öffnungsschieber von außen vorsetzen

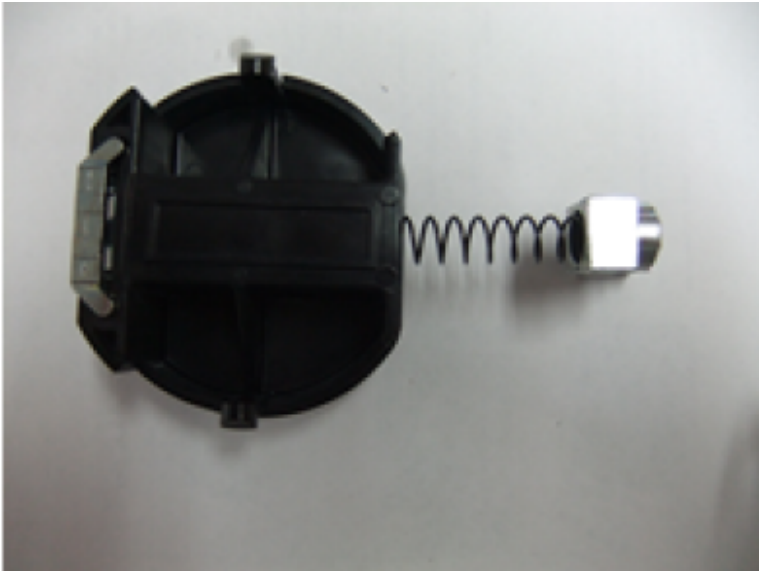
**Bild Nr.7**

Bild Nr.7: Sprossenknopf auf die andere Seite der Druckfeder setzen

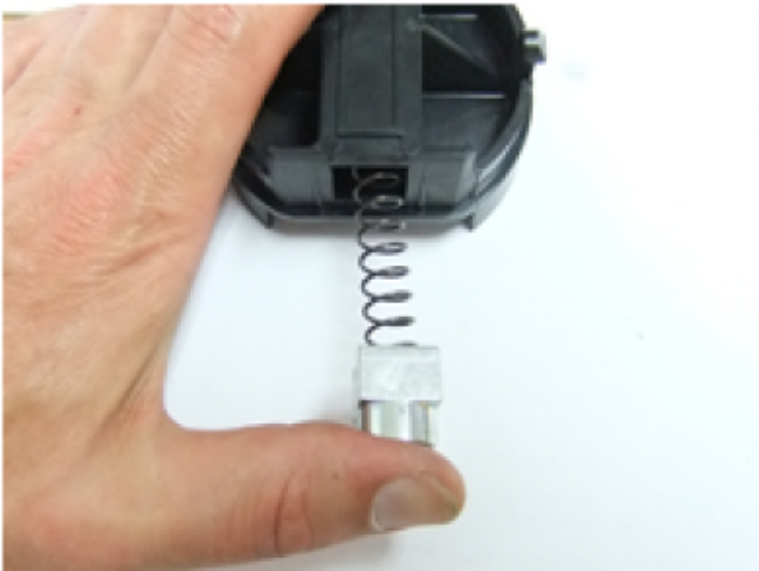
**Bild Nr.8**

Bild Nr.8: Sprossenknopf in die Führungstasche einschieben.

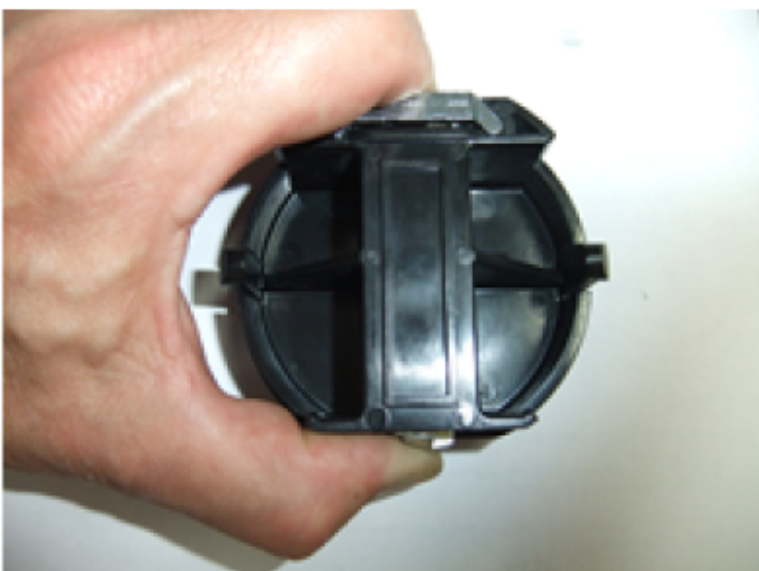
**Bild Nr.9**

Bild Nr.9: Der Sprossenknopf muss sich leicht in seine Führungstasche reinschieben und durch die Federspannung wieder nach außen drücken lassen.

Sollte sich das Boxgehäuse nicht wie in den Schritten 5-9 beschrieben, montieren lassen, sind die Boxgehäuse zu Sperren und die QS zu informieren.
